JNI: 01022824

DOKUMENTACJA FOTOGRAFICZNA USZKODZEŃ

z dnia 21.06.2019 r.

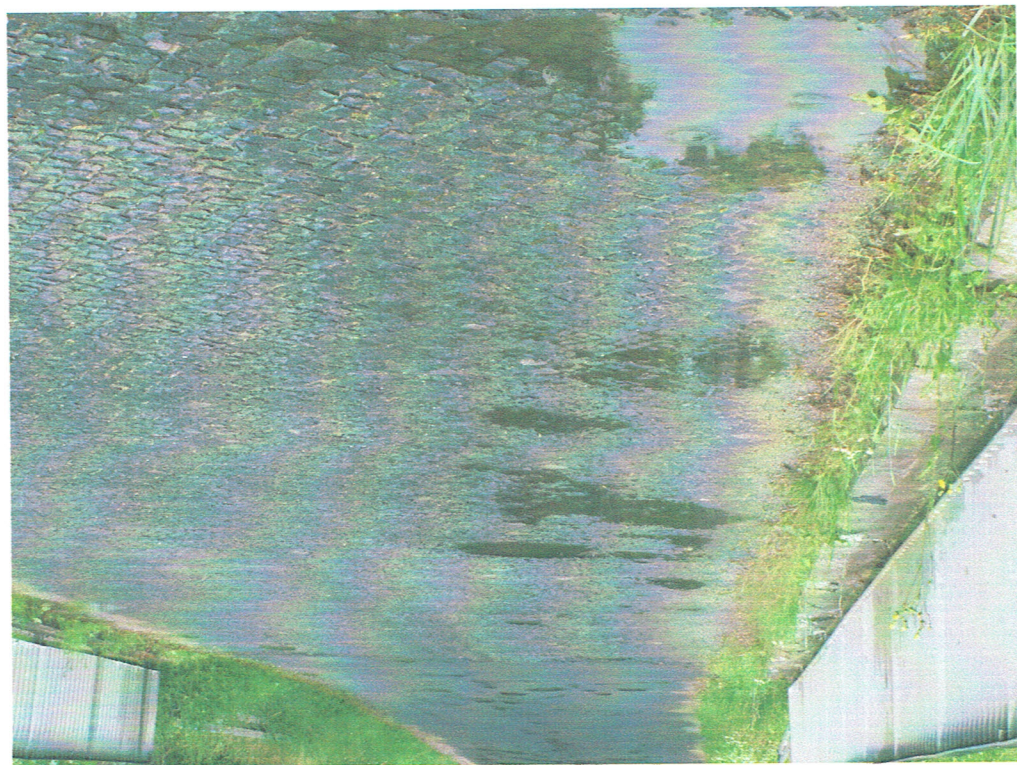
Fot. 5. Nierówności nawierzchni kamiennnej i wegetacja traw na moście.

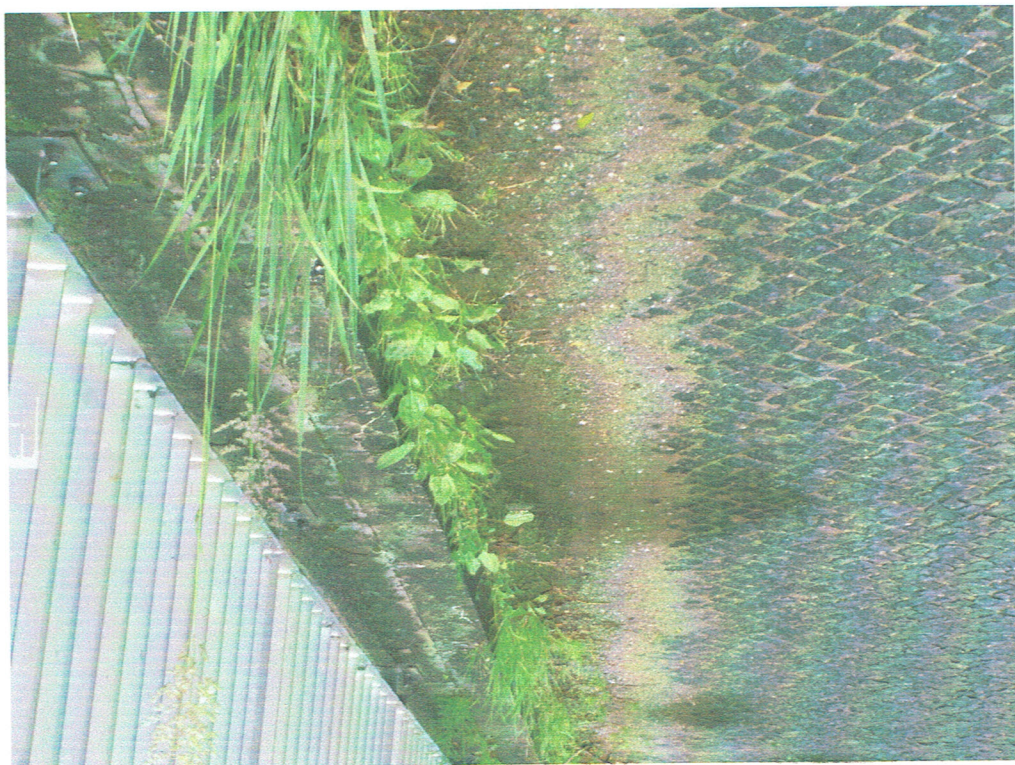
Fot. 6. Piasek i wegetacja roślin wzdłuż opaski bezpieczeństwa.

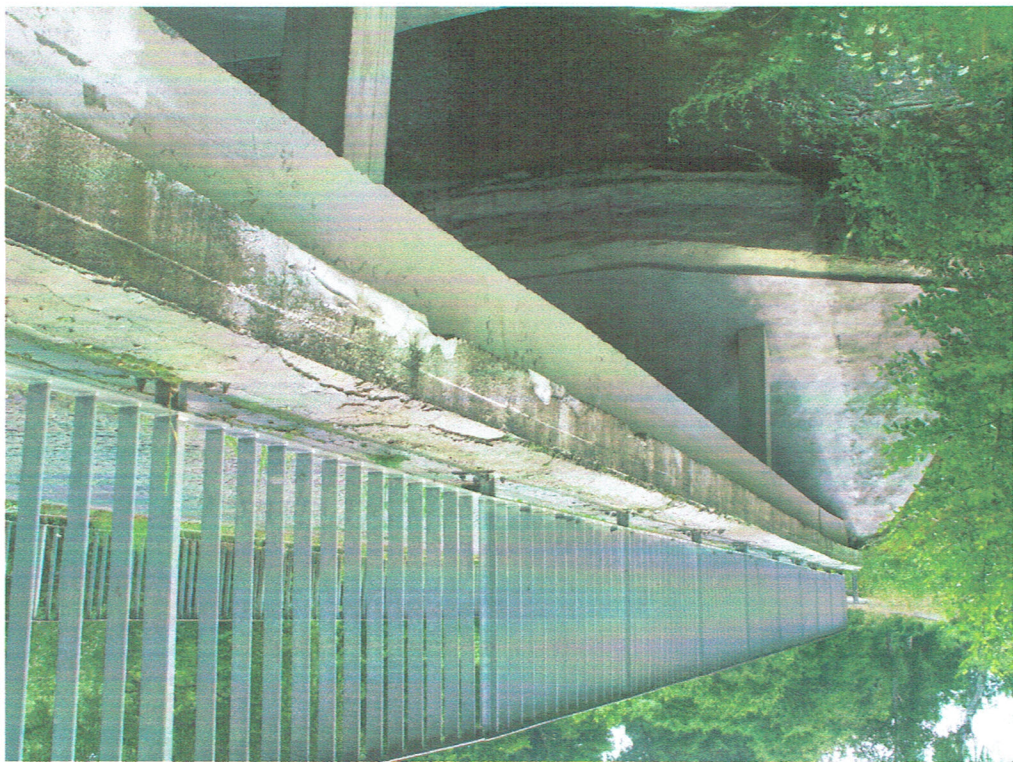
Fot. 7. Korozja betonu na całej długości.

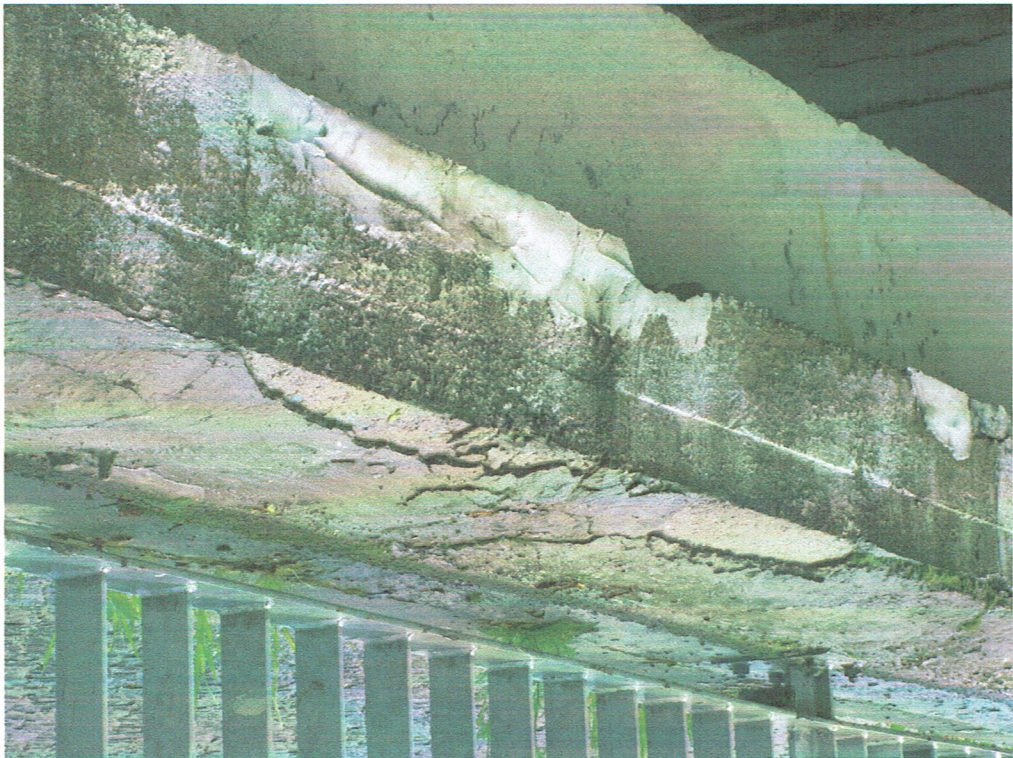
Fot. 8. Ślady lokalnych, niedokończonych napraw ubytków korozyjnych betonu gzymsu.

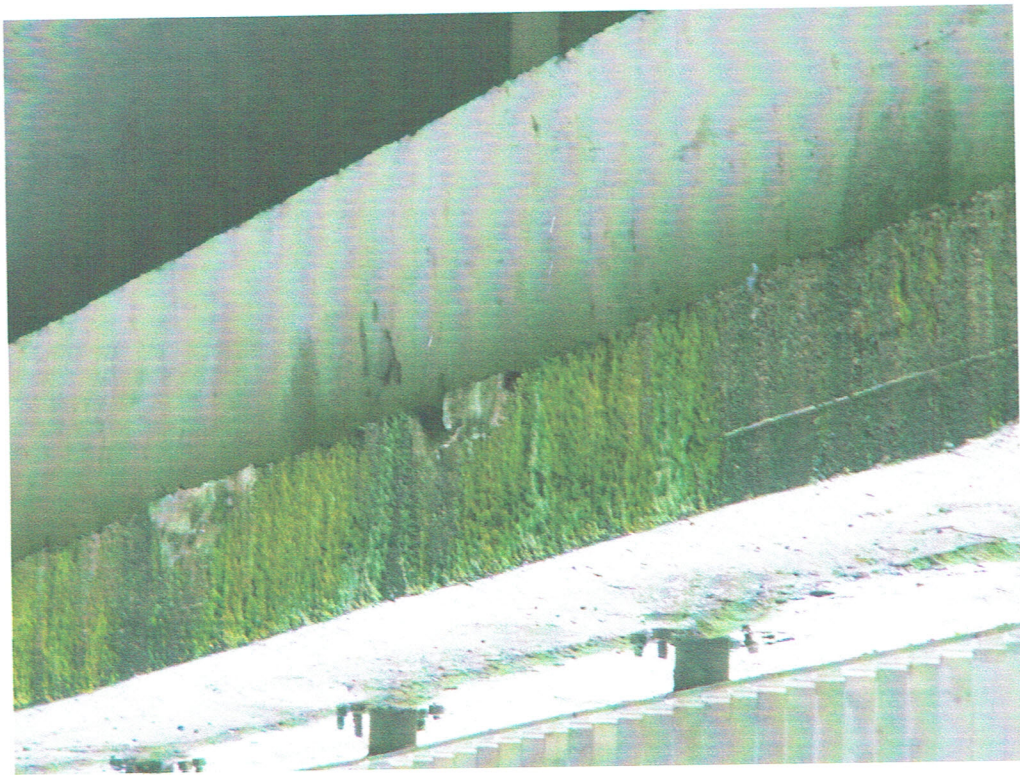
Fot. 9. Porosty mikroorganizmów na całej długości gzymsu.

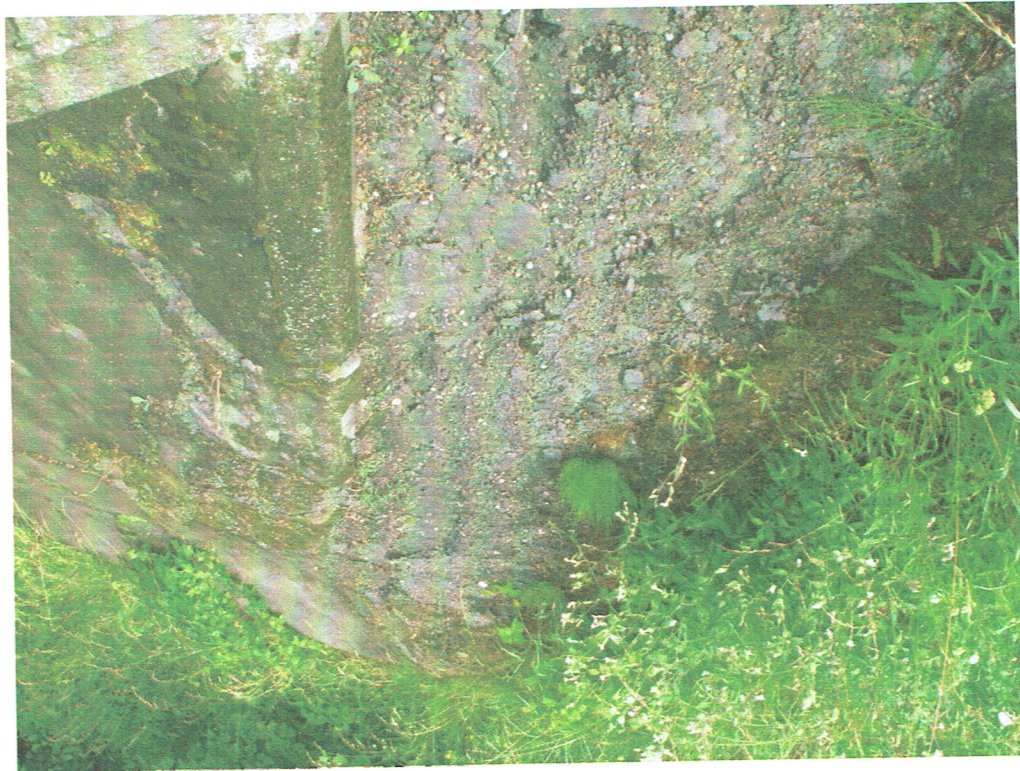
Fot. 10. Degradacja ścieku skarpowego.

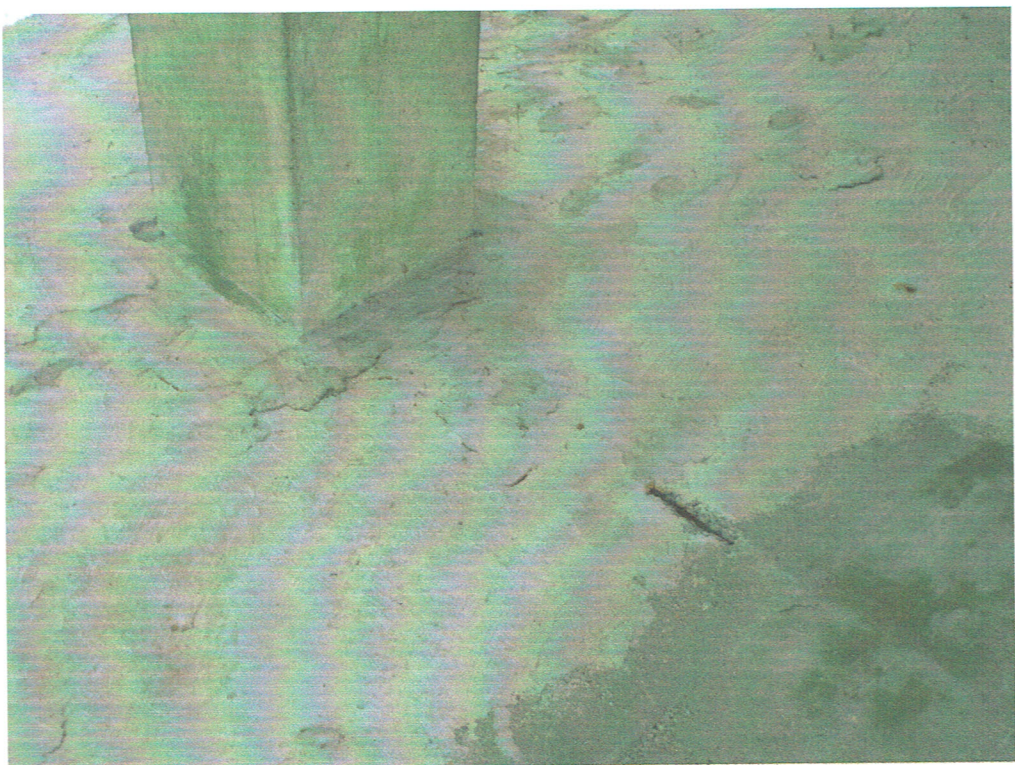
Fot. 12. Lokalny ubytek otuliny i korozja zbrojenia na spodzie płyty przęsła.

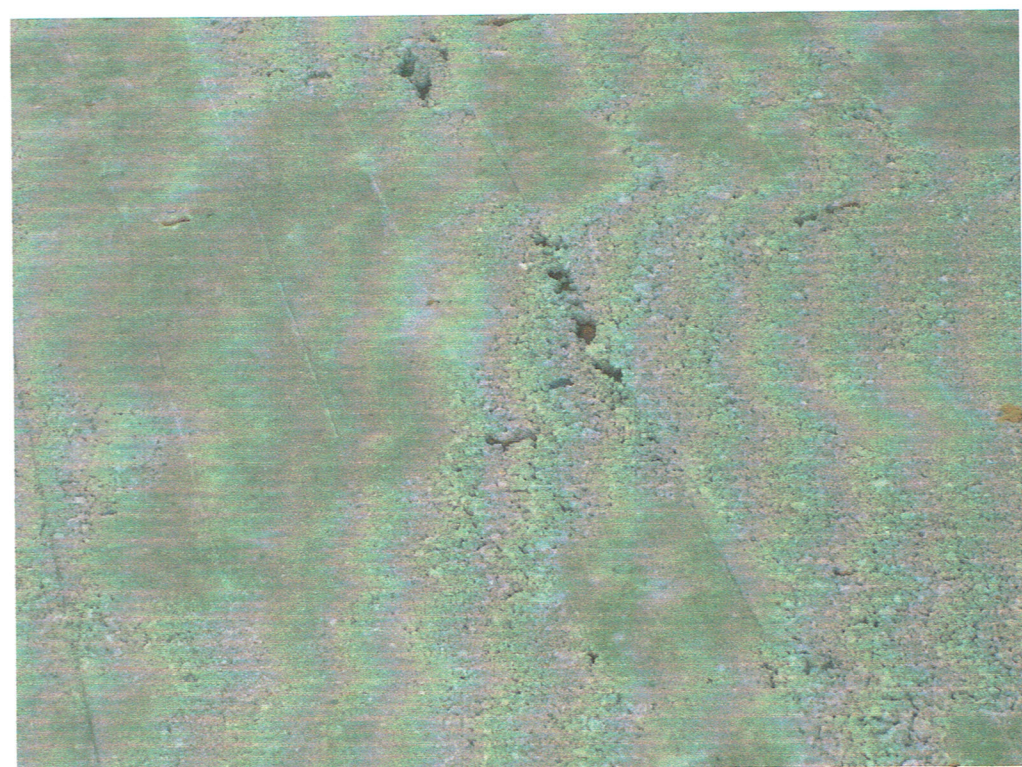
Fot. 11. Niejednorodny, jamiisty beton płyty przęsła.
