Biuro Projektów Drogowych s.c. ul. Bema 16/8, 87-100 Toruń		
OBIEKT:	PRZEBUDOWA Z ROZBUDOWĄ DROGI POWIATOWEJ NR 1388C ŁASIN - MĘDZYRZE - LISNOWO	
INWESTOR:	Powiat Grudziądzki ul. Małomłyńska 1, 86-300 Grudziądz	
TREŚĆ RYSUNKU:	Rysunek przepustów Nr 3, 5, 6, 7, 8, 9	
BRANŻA:	MELIORACYJNA	PODPIS
PROJEKTANT:	Stanisław Bonowicz upr. AN8386-5/15/83Wk specjalność: budownictwo melioracyjne	 
SPRAWDZAJĄCY:	mgr Inż. Marcin Grzekczyk upr. ABIT-OT/7131/5/2001 specjalność: konstrukcyjno-budowlana	
DATA: 01. 2018 r.		SKALA: 1:50

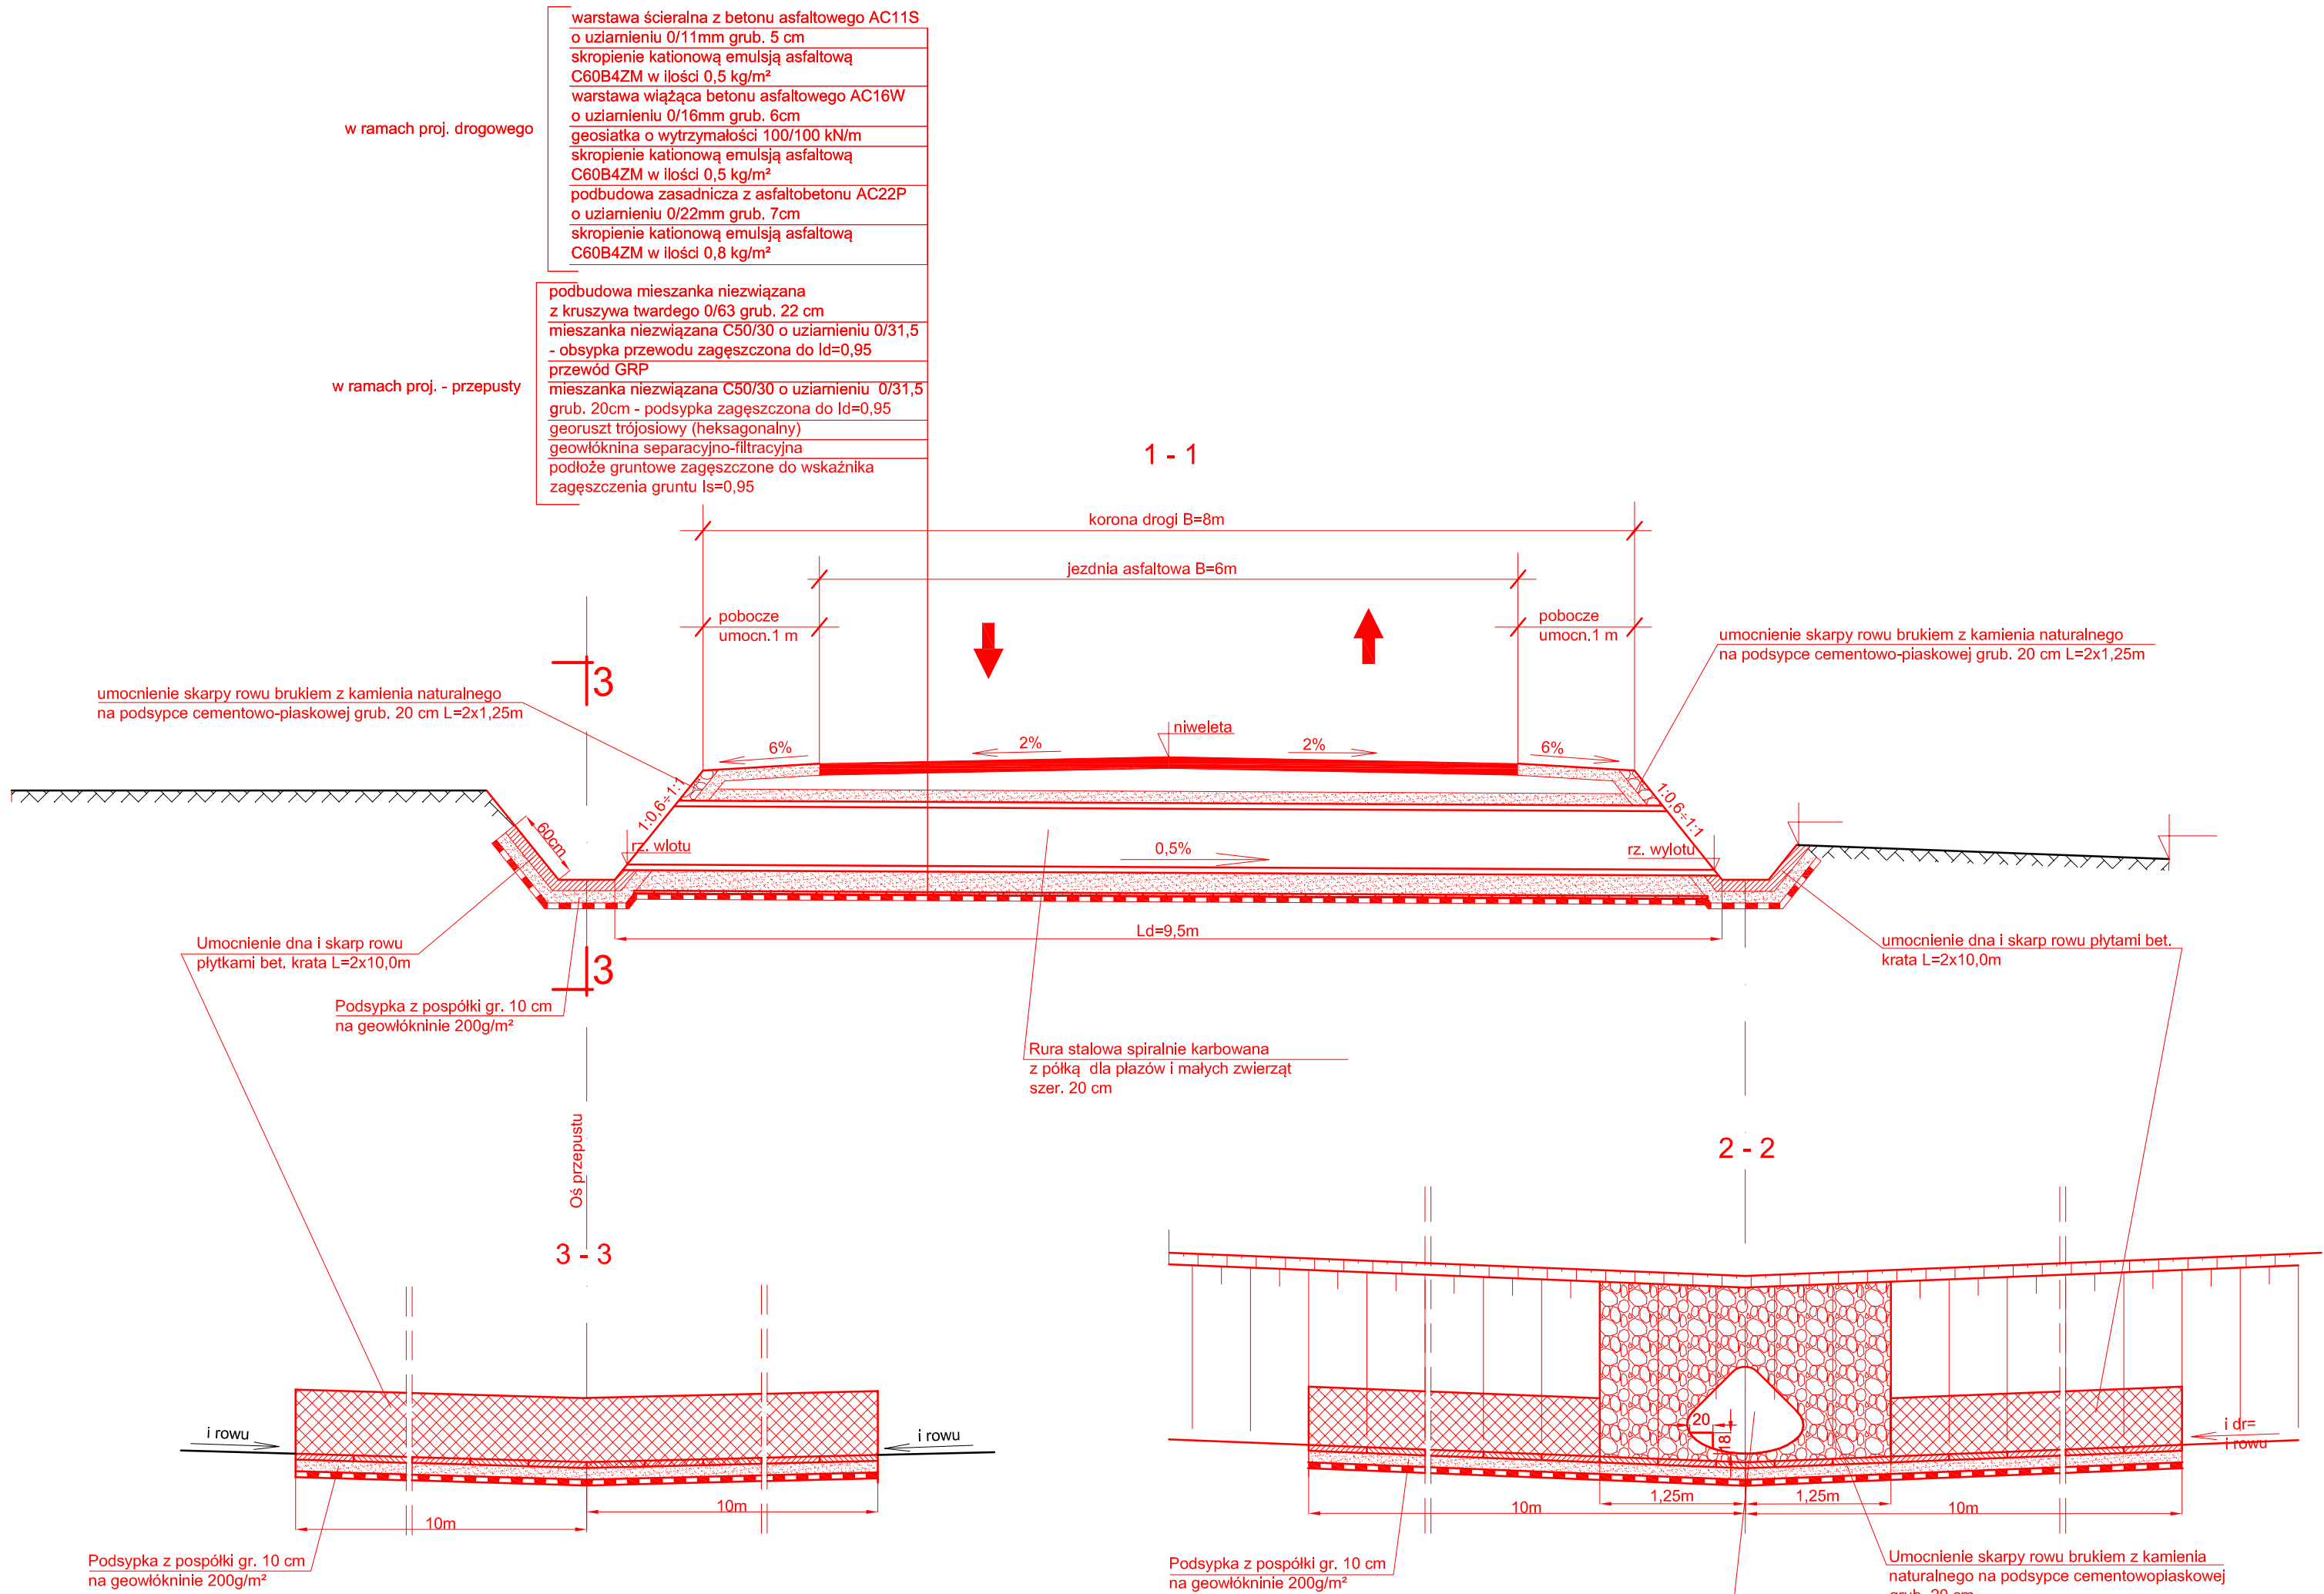
ZESTAWIENIE PRZEPUSTÓW DROGOWYCH Z RUR STALOWYCH SPIRALNIE KARBOWANYCH												
Nr	Przepust km	Ø	Długość L [m]	Rzędne			Naziom H [m]	Spadek [%]	Lokalizacja przepustu	Kąt skosu	Korona drogi	Uwagi
				niwelety	wlotu	wylotu						
3	0+868	1030/740	10,7	85,55	84,25	84,08	0,61	1,5	Pole - rów łukowy	90°	8,00	Przejście dla płazów i m. zwierząt umocnienie komory wejściowej wg rys. 3
5	4+315	1030/740	13,2	93,73	92,60	91,10	1,01	14,4	Pole - jar	90°	8,00	Przejście dla płazów i m. zwierząt. Brak rowów
6	5+723	1030/740	18,00	61,77	59,00	58,82	2,12	1,0	Pole - łąka	90°	8,00	Przejście j.w. zespolone z przepustem nr 7
7	5+724,5	500	21,0	61,77	57,26	57,15	4,06	0,5	Studnia melioracyjna – rów łukowy	90	8,0	Przebudowa odpływu melioracyjnego pod drogą jak na rys. 5
8	6+320,5	1030/740	14,0	83,60	81,70	81,42	1,28	2	W ciągu rowu melioracyjnego	110	8,0	Umocnienie rów przydrożny jak na rysunku
9	8+423	2040/1490	27,0	91,09	84,34	84,20	5,32	0,5	Pole – rów melioracyjny	75	9,0	Umocnienie wlotu i półki jak na rys. 5
